# Zo ziet u of u asbest heeft

In woningen van voor 1994 kan asbest voorkomen. Asbest is opgebouwd uit kleine vezels en wanneer deze vezels vrijkomen kan dit gevaarlijk zijn voor uw gezondheid. In deze folder leest u waar u mogelijk asbest kunt zien.

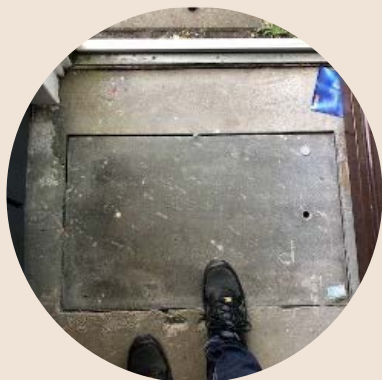
## 1 Vloerluik

Vaak te vinden bij de voordeur.

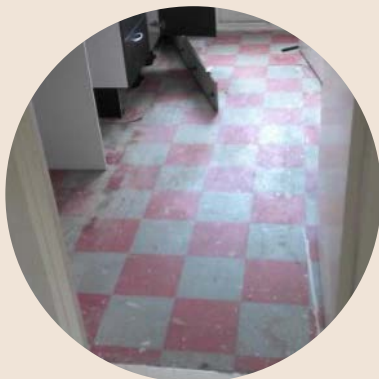
## 2 Asbesthoudende tegels

Op deze foto ziet u asbesthoudende tegels. Ook wel colovinyltegels genoemd.

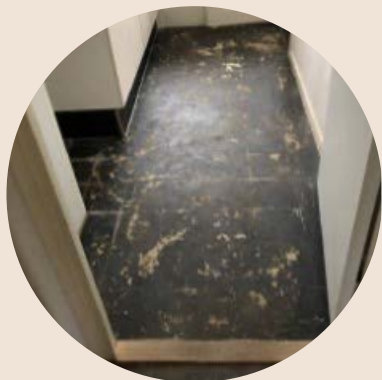
## 3 Asbesthoudende lijnlaag

Na het verwijderen van de vloer kan er een asbesthoudende lijnlaag tevoorschijn komen.

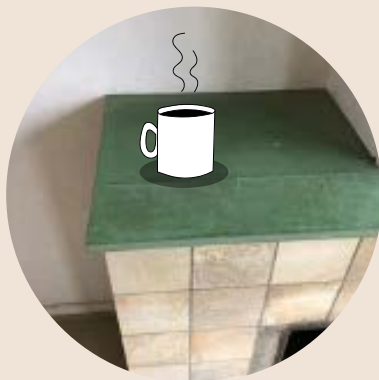
#### 4 Schoorsteen dekplaat

Dekplaat van de schoorsteen, deze kan groen zijn zoals op de foto, maar kan ook zwart zijn.

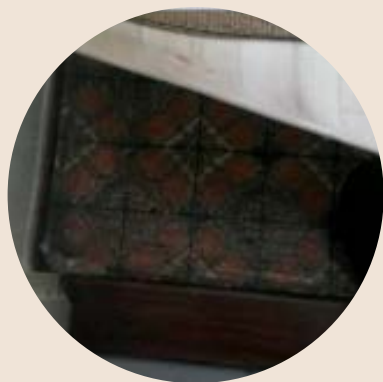
#### 5 Vloerzeil

Hiernaast staat een voorbeeld van een asbesthoudend vloerzeil.

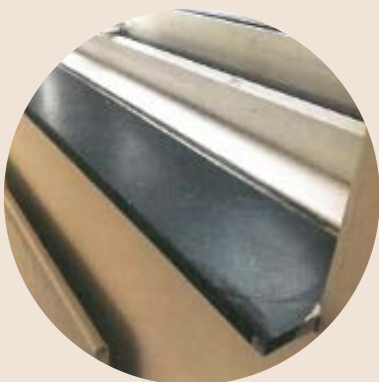
#### 6 Vensterbank

Op de foto staat deze in het zwart, maar deze kan ook grijs zijn.

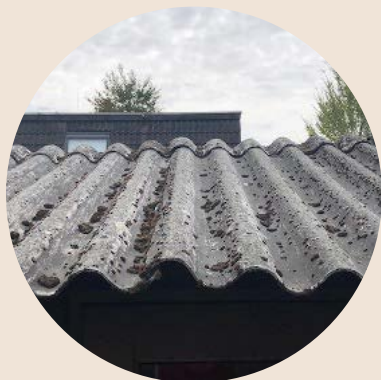
## 7 Golfplaten

Op bijvoorbeeld een schuur of overkapping in de tuin. Deze kunnen asbesthoudend zijn.

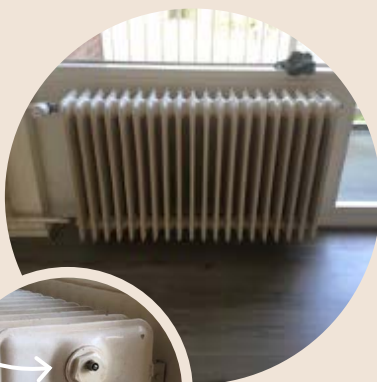
## 8 Radiator

Ziet u deze zeskantige moer aan de radiator dan is er mogelijk sprake van een asbesthoudende pakking tussen de delen.
